Приложение 1
к Акту обследования ОСИ, к паспорту
доступности ОСИ № 1
от «14» октября 2015 г.

I Результаты обследования:

Муниципальное образовательное учреждение Копорская средняя
общеобразовательная школа Домоносковского района Ленинградской области
188525, Ленинградская область, Домоносковский район, с. Копорье

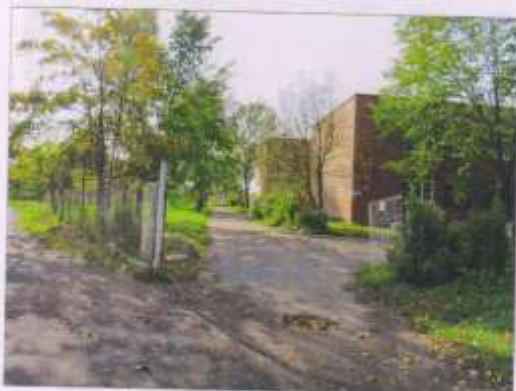
1.1	Вход (входы) на территорию	есть		1			- обеспечить своевременное получение визуальной, акустической и тактильной информации, в т.ч. с учетом потребностей инвалидов с нарушениями зрения.	ТР, Орг.

Фото №1 - Прилегающая территория

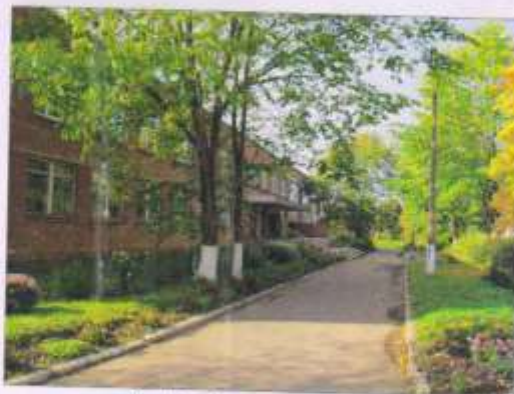
1.2	Путь (пути) движения на территории	есть		2	- отсутствуют оборудованные места отдыха для МГН; не организовано информационное обеспечение для слабовидящих групп населения.	С	установить декоративное ограждение выполняющее направляющую функцию, - выделить место отдыха (установить скамейку), -устранить неровности дороги	ТР, Орг.

Фото №2 - Прилегающая территория

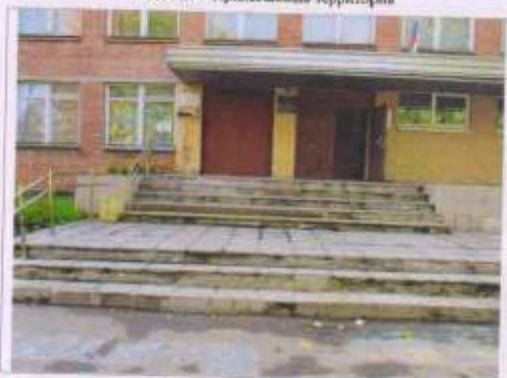
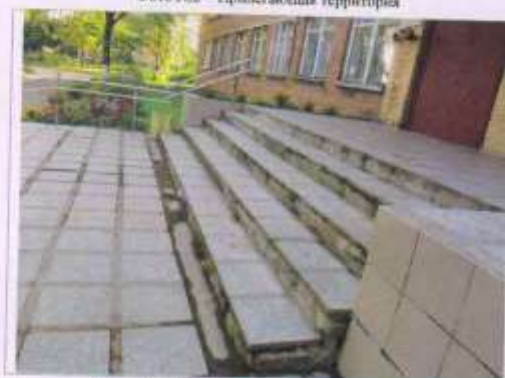
2.1	Лестница (наружная)	есть		3,4	отсутствуют вторые поручни и противоскользящее покрытие на краях ступеней, - отсутствие тактильной и контрастной информации перед началом марша лестницы; - отсутствие контрастной маркировки краев ступеней;	О, С	-вдоль марша наружной лестницы установить поручни в соответствии с нормативными требованиями. -установить противоскользящее покрытие на края ступеней -установка тактильной предупредительной информации перед маршем, нанесение контрастной маркировки на крайние ступени)	ТР, ТСП

Фото №3 - Главный вход

Фото №4 - Наружная лестница главного входа

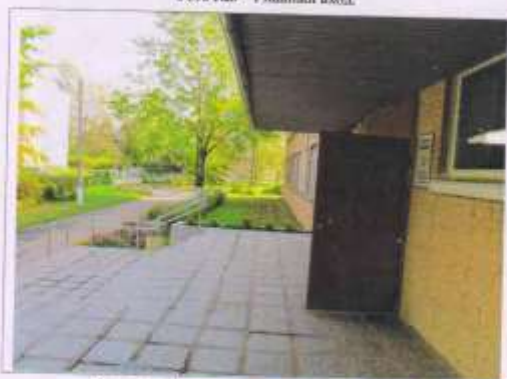
2.2	Пандус (наружный)	нет				К	-установить пандус на высоту входной площадки (придерживаться требований СП 59.13330.2012)	ТСП
2.3	Входная площадка (перед дверью)	есть		5	- информационное табло расположено на высоте 2 м, отсутствует дублирование рельефными знаками (шрифтом Брайля);	С	- размещение кнопки вызова персонала (переговорного устройства) на нормативной высоте с закреплением ответственного сотрудника за встречу и	ТР, ТСП, Орг.

Фото №5 - Входящая площадка главного входа

сопровождение МПН; - установить информационное табло на высоте от 1,4 до 1,75 м с дублированием рельефными знаками;	
2.4	Дверь (входная)	есть	6,8	- пороги входных дверей более 3 см. - доводчик не функционирует	К, О, С	-регулировка (замена/установка) доводчика -снизить высоту порога до нормативных значений.	ТР

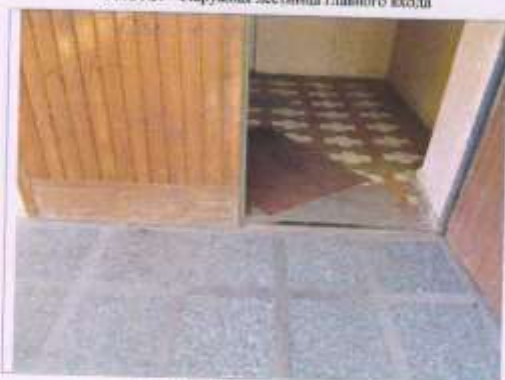
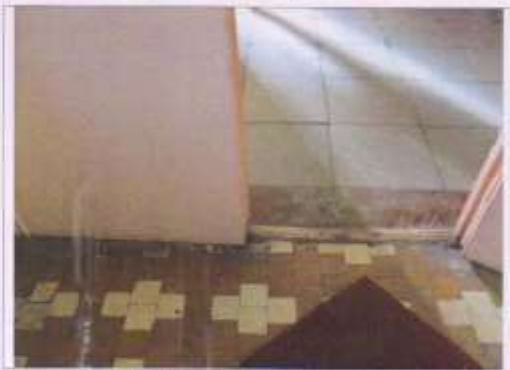
Фото №6 - Наружная входная дверь

Фото №8 – Внутренняя входная дверь

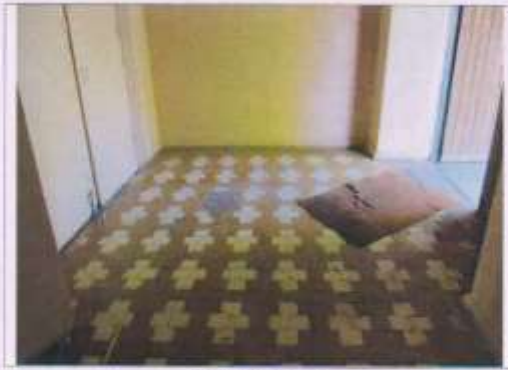
2.5	Тамбур	есть	7	резиновые/ грязеотталкивающие коврики, которые расположены у главного входа, возле входной двери не закреплены, что не соответствует п. 5.2.8 СП 59.13330.2012	К, О, С	Ковровые покрытия на путях движения должны быть плотно закреплены, особенно на стыках полотен и по границе разнородных покрытий.	ТР
	ОБЩИЕ требования к зоне			Отсутствует непрерывность информации, своевременное ориентирование и однозначная идентификация объекта и места посещения, а также отсутствуют средства информации зон и помещений, что не соответствует п. 5.5.3 СП 59.13330.2012	Все	- обеспечить своевременное получение визуальной, акустической и тактильной информации, в т.ч. с учетом потребностей инвалидов с нарушениями зрения -кнопку вызова перенести в место доступное для использования целевой группой (инвалидов передвигающихся на креслах-колясках).	ТР, ТСР, Орг.

Фото №7 – Табур

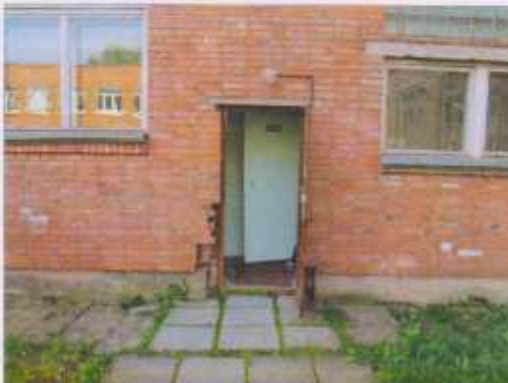
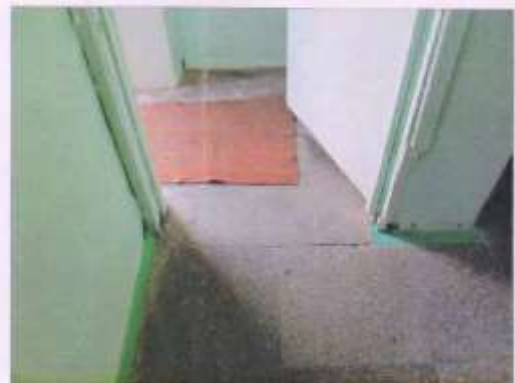
3.6	Пути эвакуации (в т.ч. зоны безопасности)	есть	9, 10			все	Обеспечить своевременное получение визуальной, акустической и тактильной информации, в т.ч. с учетом потребностей инвалидов с нарушениями зрения.	Орг, ТР

Фото №9 – Запасной выход (

Фото №10 – Запасной выход

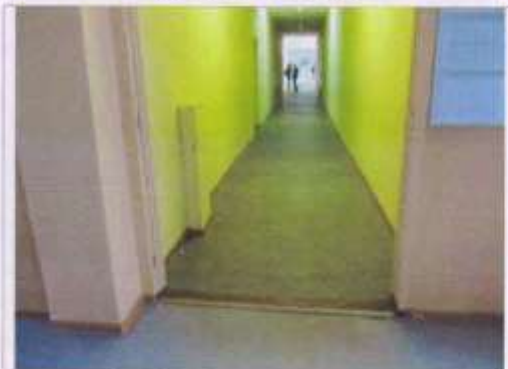
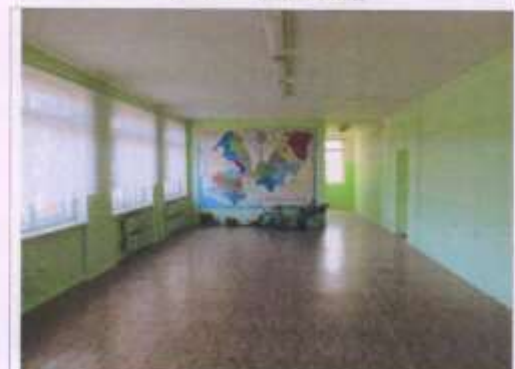
3.1	Коридор (вестибюль, зона ожидания, галерея, балкон)	есть		11, 12	- отсутствие комплексной информации о пути и направлении движения со схемой расположения и функциональным назначением помещений.	все	- обозначить на схемах пути движения к зонам целевого назначения и санитарно-гигиеническим помещениям, обеспечить своевременное получение визуальной, акустической и тактильной информации, в т.ч. с учетом потребностей инвалидов с нарушениями зрения	Орг, ТСП

Фото №11 – Пути движения внутри здания

Фото №12 – Пути движения внутри здания

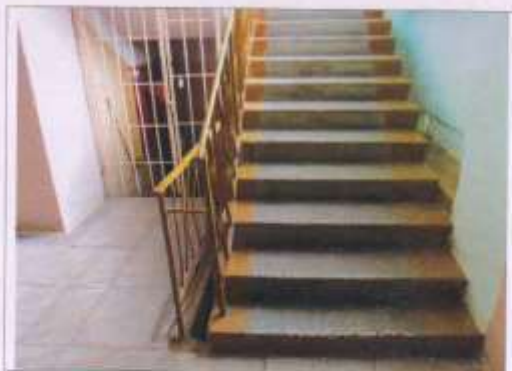
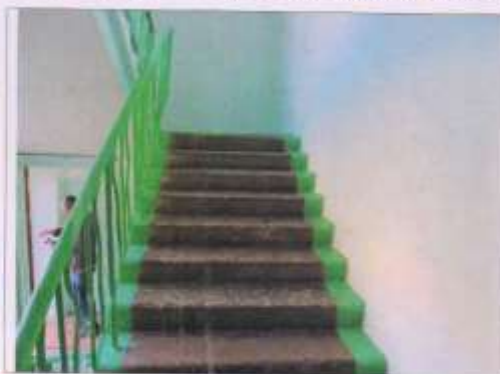
3.2	Лестница (внутри здания)	есть		13, 14	- отсутствие поручней, не обеспечена непрерывность имеющихся поручней; - отсутствие тактильной и контрастной информации перед началом марша лестницы;	О, С	- установить нормативные поручни на высоте 0,9 м с двух сторон и горизонтальным завершением на 0,3 м; - установка тактильной предупредительно	Орг, ТСП, ТР

- отсутствие контрастной маркировки крайних ступеней;		И информации перед маршем, нанесение контрастной маркировки на крайние ступени, а также на края поручней.

Фото №13 - Внутренние лестницы

Фото №14 - Внутренние лестницы

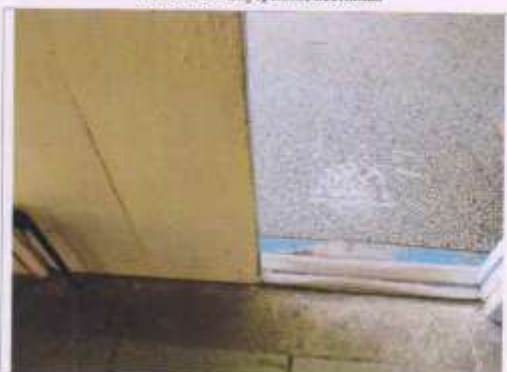
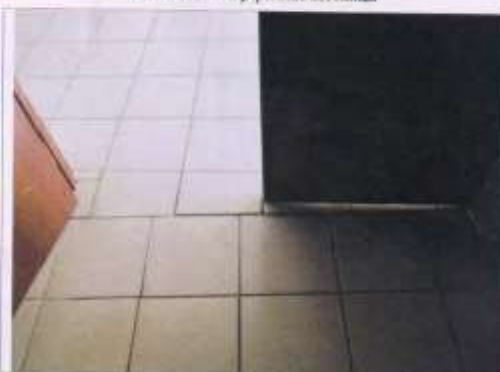
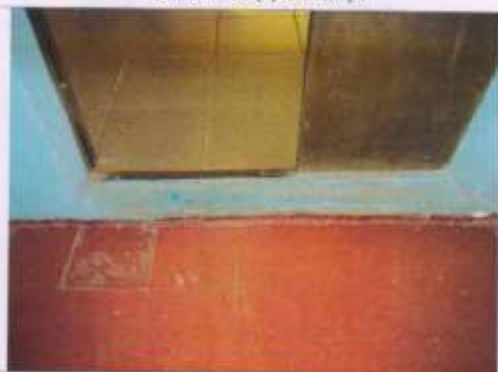
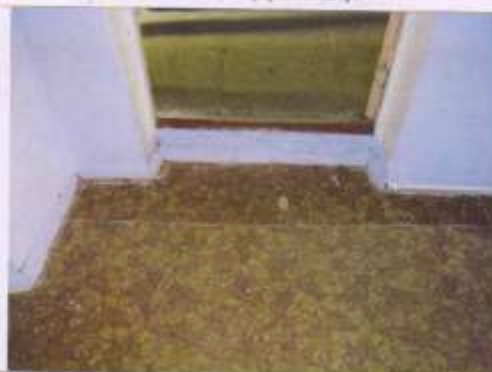
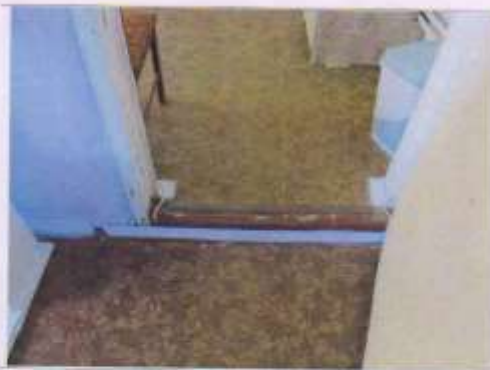
3.4	Лифт пассажирский (или подъемник)	нет						
3.5	Дверь	есть	15-19		-Ширина дверей (а также рабочего полотна двупольных дверей) менее 80 см. -Высота порогов 0-3 см.	С,К,О	-увеличить ширину рабочего полотна дверей до нормативных значений. - снизить высоту порогов (не более 1,4 см один элемент порога) -обеспечить своевременное получение визуальной, акустической и тактильной информации, в т.ч. с учетом потребностей инвалидов с нарушениями зрения	Орг, ТР

Фото №15 - Внутренние двери

Фото №16 - Внутренние двери

Фото №17 - Внутренние двери

Фото №18 - Внутренние двери

Фото №19 – Внутренние двери

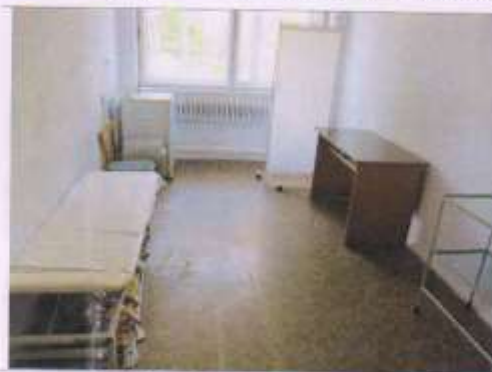
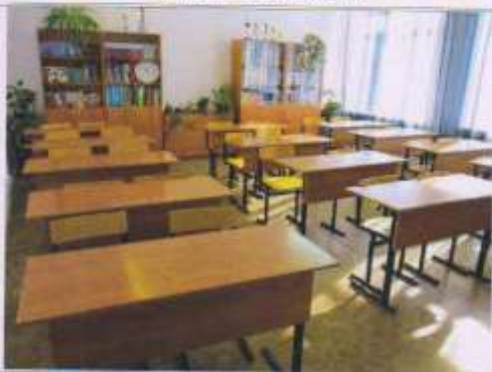
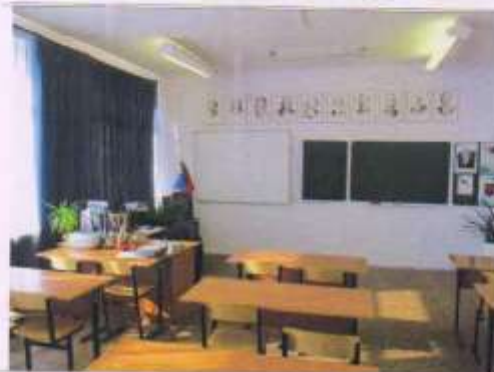
№ п/п	Наименование функционально-планировочного элемента	Наличие элемента			Выявленные нарушения и замечания		Работы по адаптации объектов	
		есть/нет	№ на плане	№ фото	Содержание	Значимо для инвалида (категория)	Содержание	Виды работ
4.1	Кабинетная форма обслуживания	есть		20, 21, 22		Все	- обеспечить своевременное получение визуальной, акустической и тактильной информации, в т.ч. с учетом потребностей инвалидов с нарушениями зрения	ТР
4.2	Зальная форма обслуживания	есть		23, 24		К, О, С, Г	обеспечить своевременное получение визуальной, акустической и тактильной информации, в т.ч. с учетом потребностей инвалидов с нарушениями зрения	Орг, ТР
4.3	Прилавочная форма обслуживания	нет

Фото №20 - Кабинетная форма обслуживания

Фото №21 – Кабинетная форма обслуживания

Фото №22 – Кабинетная форма обслуживания

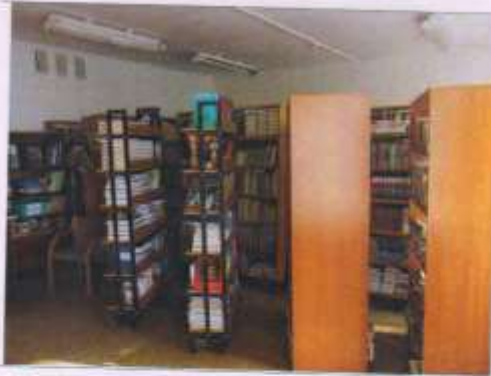
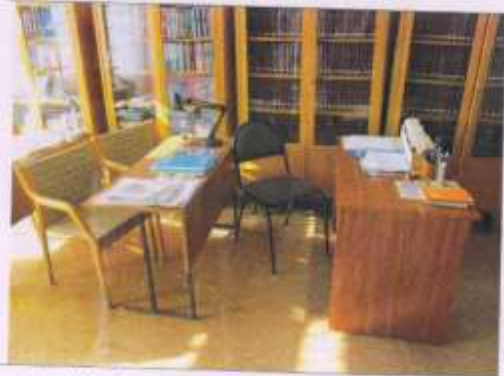
4.4	Форма обслуживания с перемещением по маршруту.	есть	25, 26	К, О, С,	Увеличить ширину проходов до нормативных значений. - обеспечить своевременное получение визуальной, акустической и тактильной информации, в т.ч. с учетом потребностей инвалидов с нарушениями зрения	Орг. ТР
4.5	Кабина индивидуально го обслуживания	нет				
	ОБЩИЕ требования к зоне

Фото №25 – Форма обслуживания с перемещением по маршруту

Фото №26 – Форма обслуживания с перемещением по маршруту

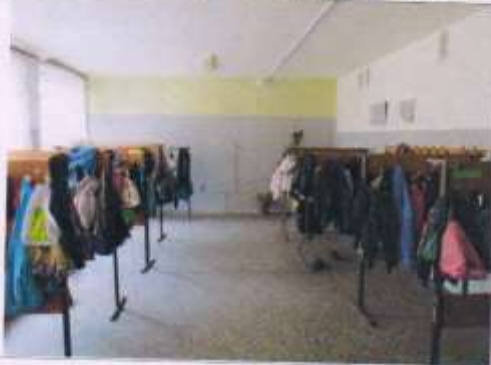
5.2	Душевая/ванная комната	нет						
5.3	Бытовая комната (гардеробная)	есть		27		все	Обеспечить своевременное получение визуальной, акустической и тактильной информации, в т.ч. с учетом потребностей инвалидов с нарушениями зрения. Организовать несколько	Орг.

Фото №27 – Гардероб

вешалок на высоте до 1,4 м.	
ОБЩИЕ требования к зоне

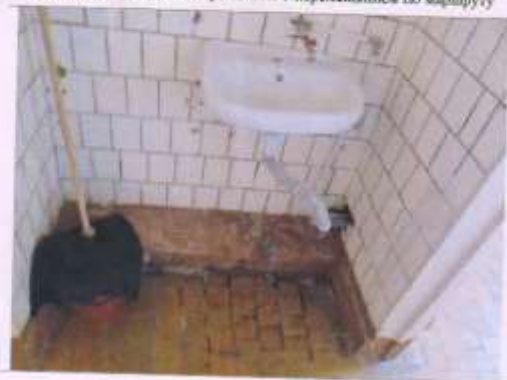
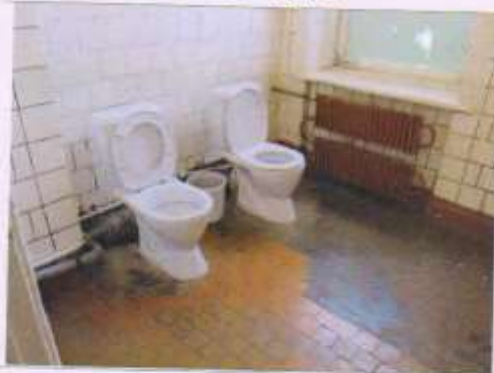
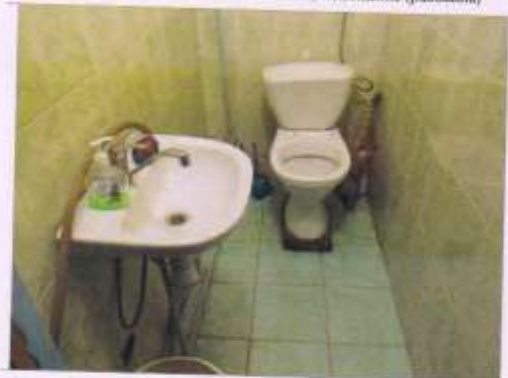
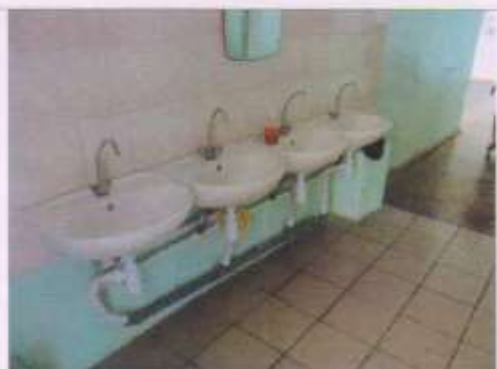
5.1	Туалетная комната	есть		28-31	- нет оборудованных санитарно-гигиенических помещений для МПН; (соответствующих нормативным требованиям)	К, С, О	оборудовать на каждом этаже учебного корпуса по две (женскую/мужскую) туалетных кабин в соответствии с нормативными требованиями (расширить дверные проемы, увеличить габариты, установить горизонтальные поручни, тревожную кнопку и т. д.); оборудовать поручнями одну раковину в столовой зоне.	Орг. ТСР, ТР

Фото №28 - Санитарно-гигиеническое помещение (раковина)

Фото №29 – Санитарно-гигиеническое помещение (туалетная кабинка)

Фото №30 - Санитарно-гигиеническое помещение (туалетная кабинка)

Фото №31 – Раковина у столовой зоны

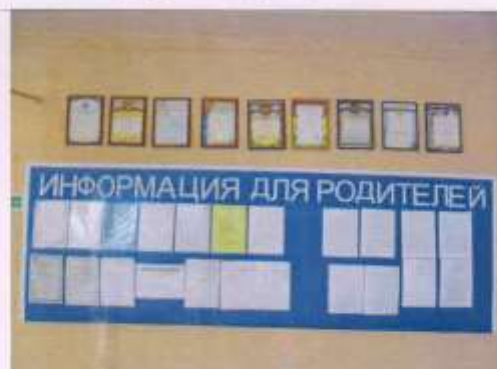
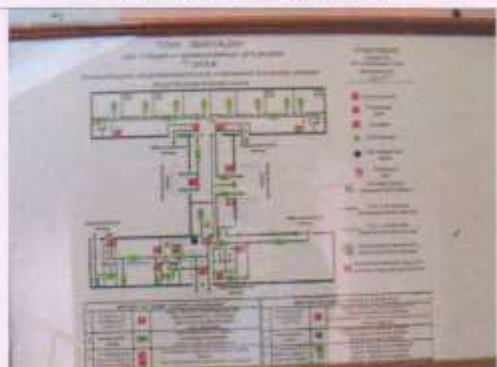
№ п/п	Наименование функционально-планировочного элемента	Наличие элемента		Выявленные нарушения и замечания		Работы по адаптации объектов		
		есть/нет	№ на плане	№ фото	Содержание	Значимо для инвалида (категория)	Содержание	Виды работ
6.1	Визуальные средства	есть		32, 33		все	Обеспечить соответствие нормативным требованиям	Орг.
6.2	Акустические средства	нет						
6.3	Тактильные средства	нет						
	ОБЩИЕ требования к зоне						на всех структурно-функциональных зонах, начиная с прилегающей территории обеспечить своевременное получение визуальной, акустической и тактильной информации, в т.ч. с учетом потребностей инвалидов с нарушениями зрения.	Орг. ТСР, ТР

Фото №32 – Система информации

Фото №33 – Система информации
